# Skipavika 36

# 5218 NORDSTRØNO

## Tilstandsrapport

## Eierskifte

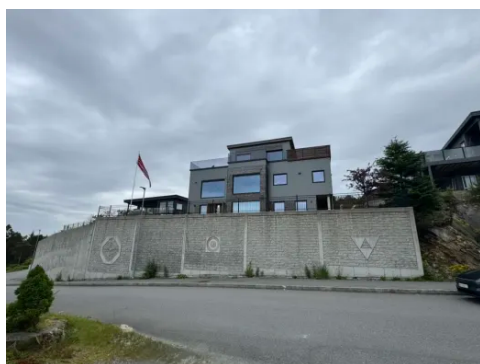
Oversikt støttemur front bolig

Fremstår som flott støttemur uten avvik. Det anbefales likevel å holde den under oppsyn og at tilstand overvåkes for aktivitet.

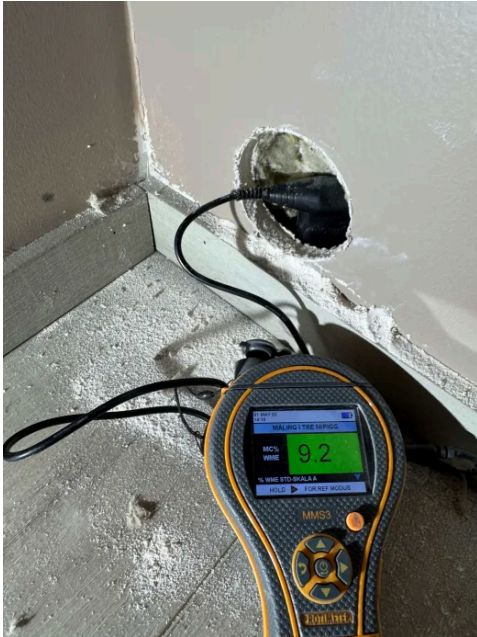
fuktmåling under trapp i U.etg.

Hulltaking/fuktmåling utført i gang Underetasje hoveddel under trapp, ikke tegn til avvik. Hulltaking er ingen garanti for at det ikke er fukt eller svikt i konstruksjoner, men en indikasjon på at det fremstår normalt i området der hulltaking er utført.

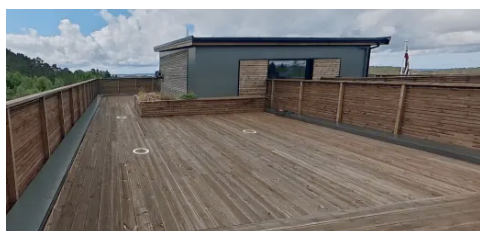
Takterrasse på befaringdagen

Taket er relativt nytt, og det er fremlagt dokumentasjon fra byggeprosessen. Det er ikke registrert synlige tegn til lekkasje eller skade på befaringsdagen. På grunn av konstruksjonstype, begrenset kontrollmulighet og skadepotensial vurderes forholdet likevel som en risikokonstruksjon. Da taket er fra 2022, vurderes det å ligge i grenseland for tilstandsgrad. Det settes TG2 som følge av begrenset kontrollmulighet og konstruksjonens iboende risiko, ikke som følge av påvist skade.

kontroller reglemessig sluk, takrenner og avrenning med periodisk kontroll av undertak. om mulig etabler inspeksjonsluge i tregulv på strategiske punkter for enkel inspeksjon.

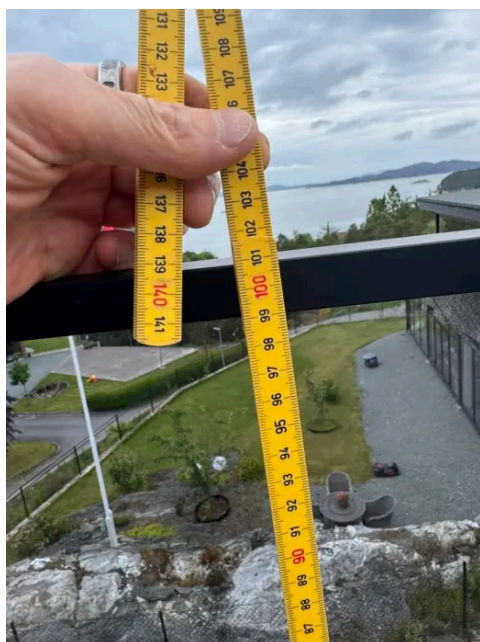
Målt høyde glassrekkverk i front av terrasse, foran soverom over 2 etasje. 101 cm.

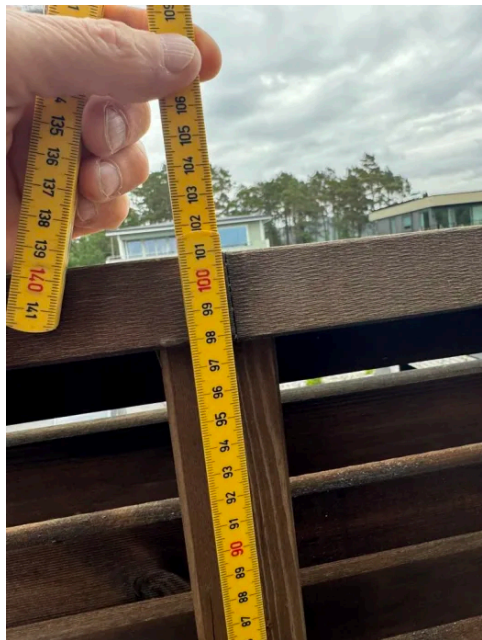
målt høyde rekkverk av tre på hoveddel av terrasse. 101 cm.

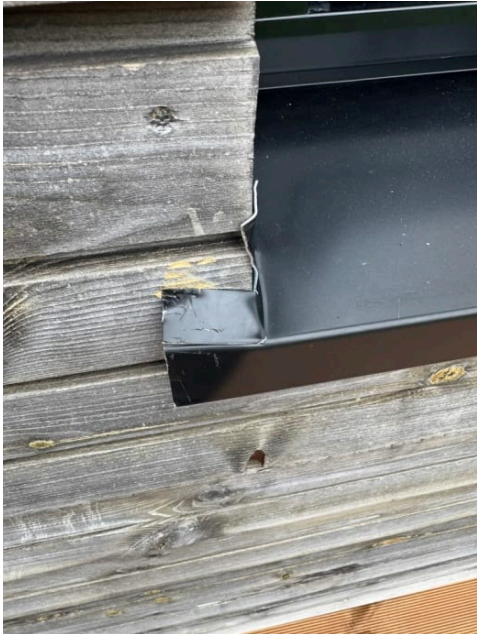
vannbrett med avvik

Utvendig omramming av blekk med knekte kanter. Det ble registrert noe skarpe kanter på beslag.

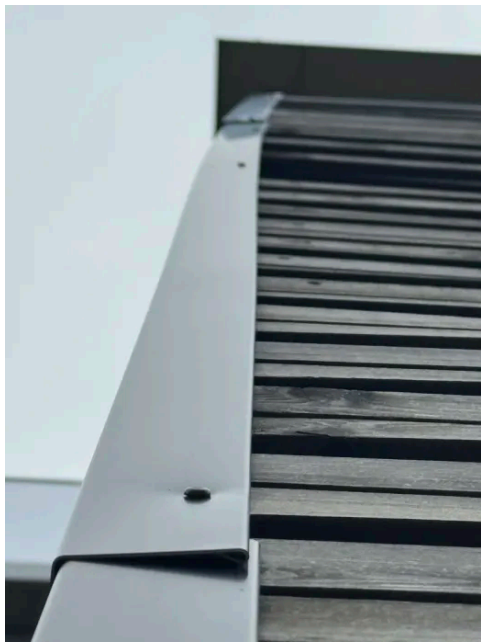
Hjørnelist TG2

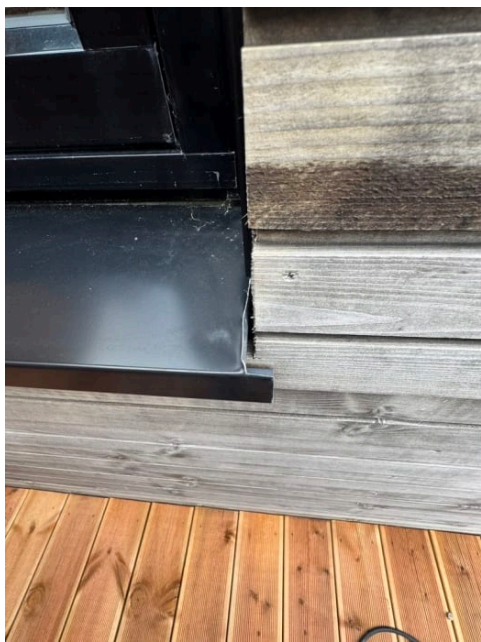
Vannbrett under vindu, avvik. TG 2

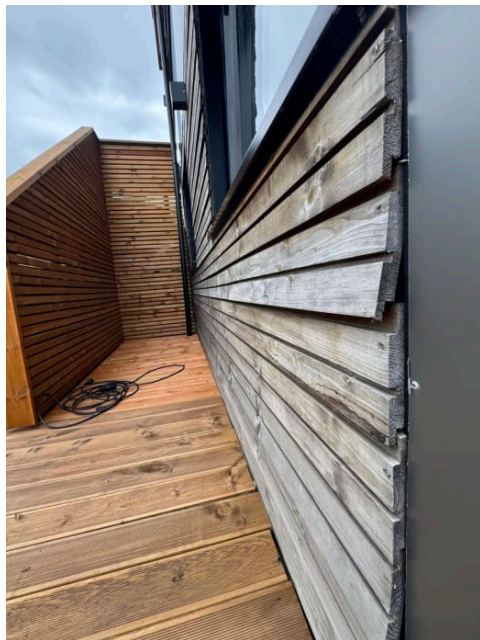
Kledningsbord mangelfull innfesting

Manglende innfesting av kledning kan medføre løse deler og økt vindpåkjenning, noe som kan resultere i skader på kledningen og underliggende konstruksjon. Mangelfull lufting bak kledningen gir økt risiko for fuktoppbygging, som over tid kan føre til råte i trekonstruksjoner og følgeskader. Korrosjon i Alutile-platene og mangelfulle tilsetninger rundt vindu reduserer levetiden på fasadematerialene og kan gi lekkasjer. Avvik i vinkler og knekker kan påvirke bygningens estetikk og funksjon som værskjerm.

En bør vurdere tiltak for å utbedre overnevnte.

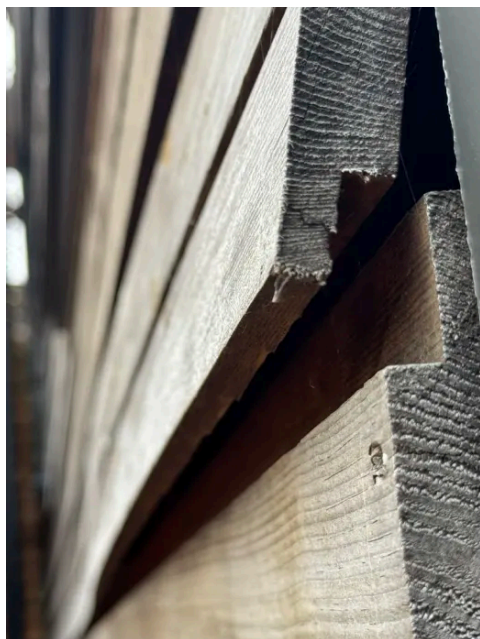
Åpning i overgang kledningsbord. mangelfull innfesting

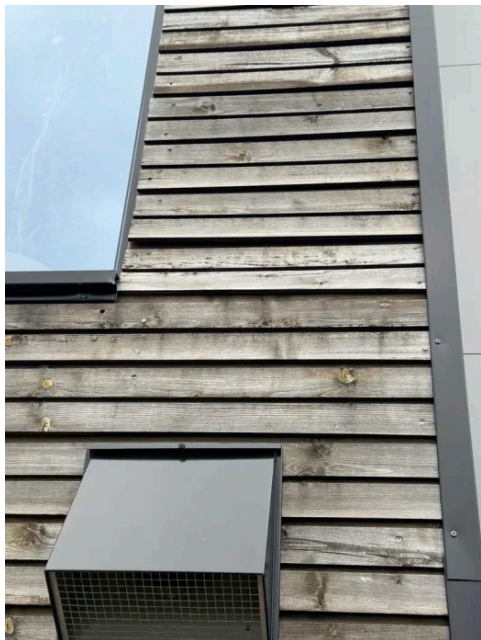
Kledning ujevnt opp over fasade

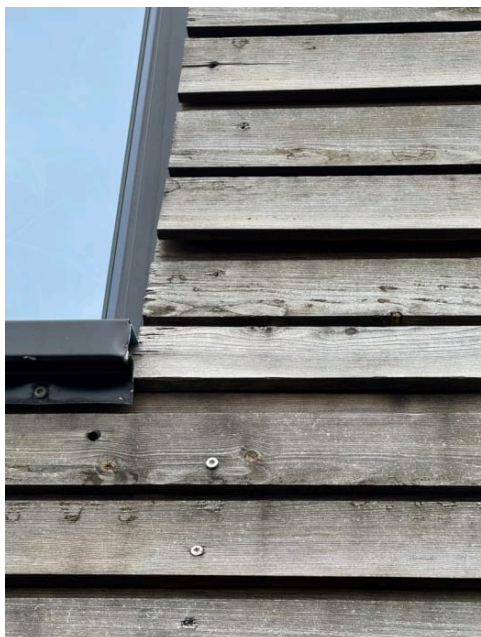
Kledning fasade med mangelfull, avvik på innfesting.

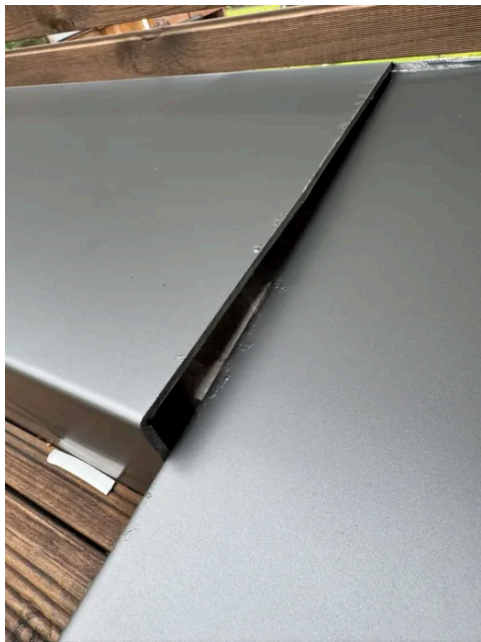
Topp yttervegg (Parapet) med knekte Alutile plater uten tett overgang/ skjøl.

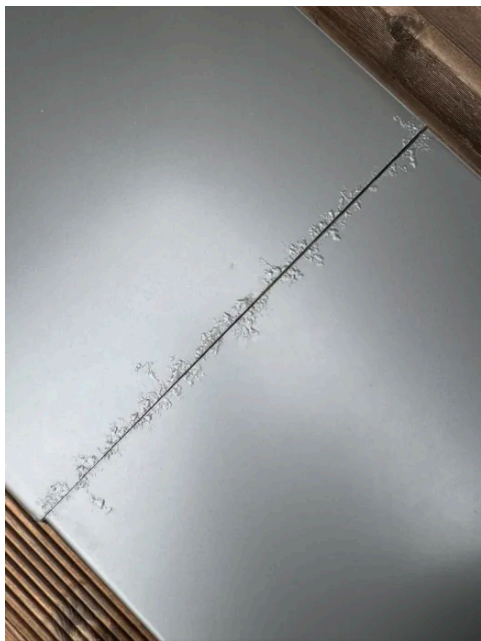
Alutile fasadeplater gjennomgående korrodert i kanter over hele fasade.

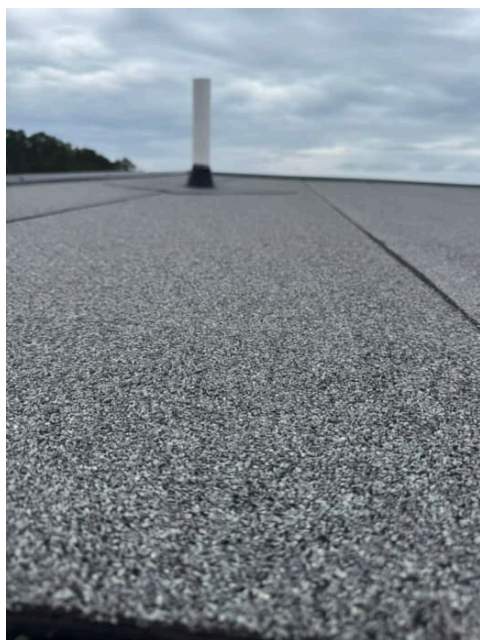
Tak over 3 etasje tekket med takpapp

TG 2 settes ikke fordi det er funnet avvik, men fordi falte tak i seg selv er ansett som en risiko konstruksjon som man bør føre jevnlig tilsyn med.

Det anbefales å holde jevnlig oppsyn med tak og taktekking og har faste rutinger på dette. Videre bør det etableres tilkomst til tekking, tak gjennom terrassedekke i from at luker plassert på strategiske steder for enkel tilkomst og kontroll.

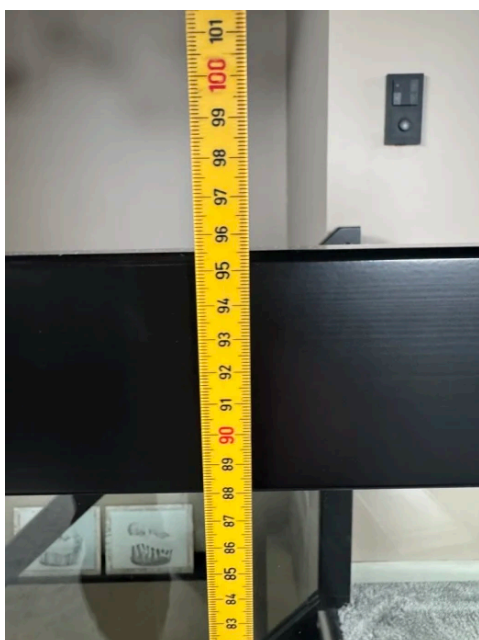
Beskrivelse	
Trapp (Stryntrapp) med spiler i stål og håndløper på begge sider fra underetasje. Gelender med glass på yttervange fra hovedetasje til toppetasje. mangler gelender på vegg. (TG 2).	
Er det manglende rekkverk?	Ja
Er det påvist andre avvik utover normal slitasje?	Nei
<b>Oppsummering av trapp</b>	<b>TG-2</b>
Det ble registrert manglende håndløper på vegg fra hovedetasje til toppetasje. Trappen har håndløper/rekkverk på én side, men mangler håndløper på veggssiden i trappeløpet. Etter TEK17 § 12-14 første ledd bokstav a skal trapp ha håndløper på begge sider. TG2 settes grunnet avvik fra forskriftskrav.

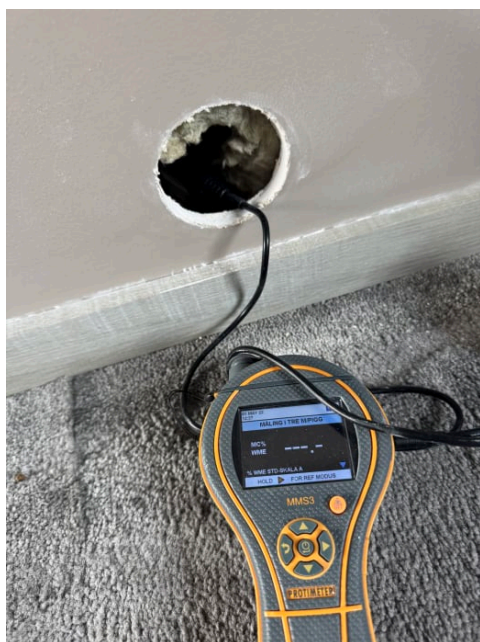
Hull mot våtrom fra soverom i 2. etg.

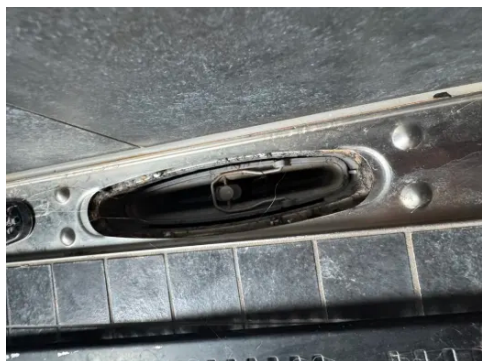
Sluk dusj 3 etasje. slisse sluk uten mulighet til å kontrollere membran.

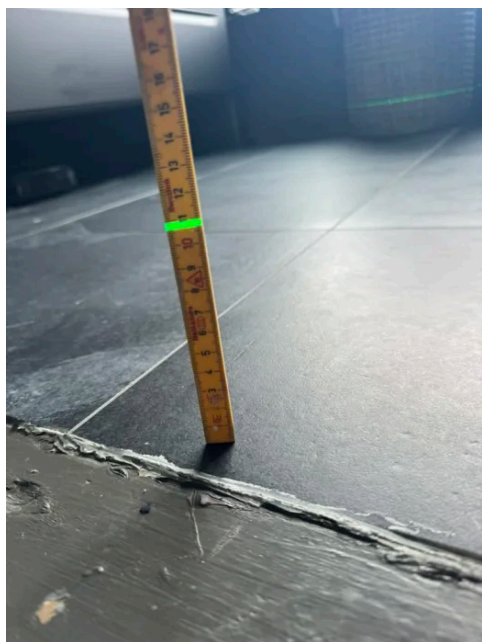
måling ved flat dørterskel som flukter med flisegulv. (TG 3)

Ikke tilstrekkelig fall for lekkasjevann mot sluk sett opp mot anbefalinger/ krav i forskrift. Gulv utenfor nedsenket dusjsone har ikke tilstrekkelig fall mot sluk og det mangler oppkant ved dør (minimum 15mm)

Det bør etableres minimuskrav (15mm) til dørterskel med oppkant og membran for tetting mot lekkasjevann. En bør følge med fuktighet/ kondens mot vindu.

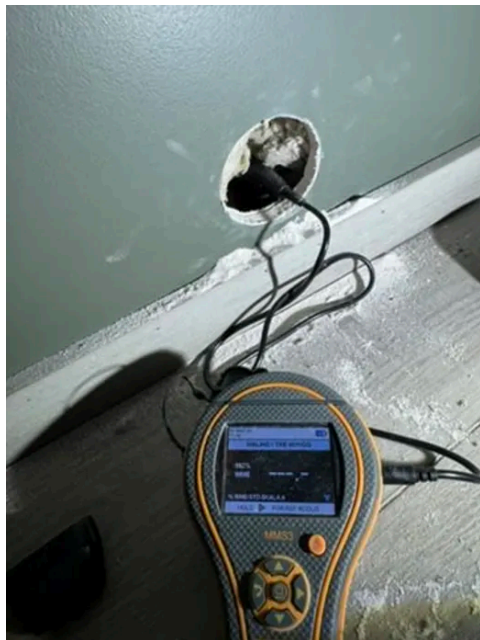
Fuktmåling fra tilstøtende vegg mot dusj

Hulltaking er foretatt i tilstøtende vegg til dusjsone uten at det ble registret fukt. Det er foretatt fuktsøk og visuelle observasjoner på overflater på badet, uten å registrere symptomer på avvik.
